**ŪKIO SUBJEKTAS: UAB “KREKENAVOS AGROFIRMA”**

**ATASKAITĄ PARENGĖ: UAB “VILNIAUS HIDROGEOLOGIJA”**  
J. Basanavičiaus g. 37-1, LT-03109 Vilnius,  
el. paštas: [info@vilniaushidrogeologija.lt](mailto:info@vilniaushidrogeologija.lt) ,  
tel./faksas 8-5-2135058, LGT leidimas  
tirti žemės gelmes 2020-07-01 Nr. 20

**ŪKIO SUBJEKTO APLINKOS MONITORINGO ATASKAITA**

**UAB “KREKENAVOS AGROFIRMA” VANDENVIETĖS  
KĖDAINIŲ R. POVEIKIO POŽEMINIAM VANDENIUI  
MONITORINGO (PAGAL 2021–2025 METŲ PROGRAMĄ)  
2022 METŲ ATASKAITA**

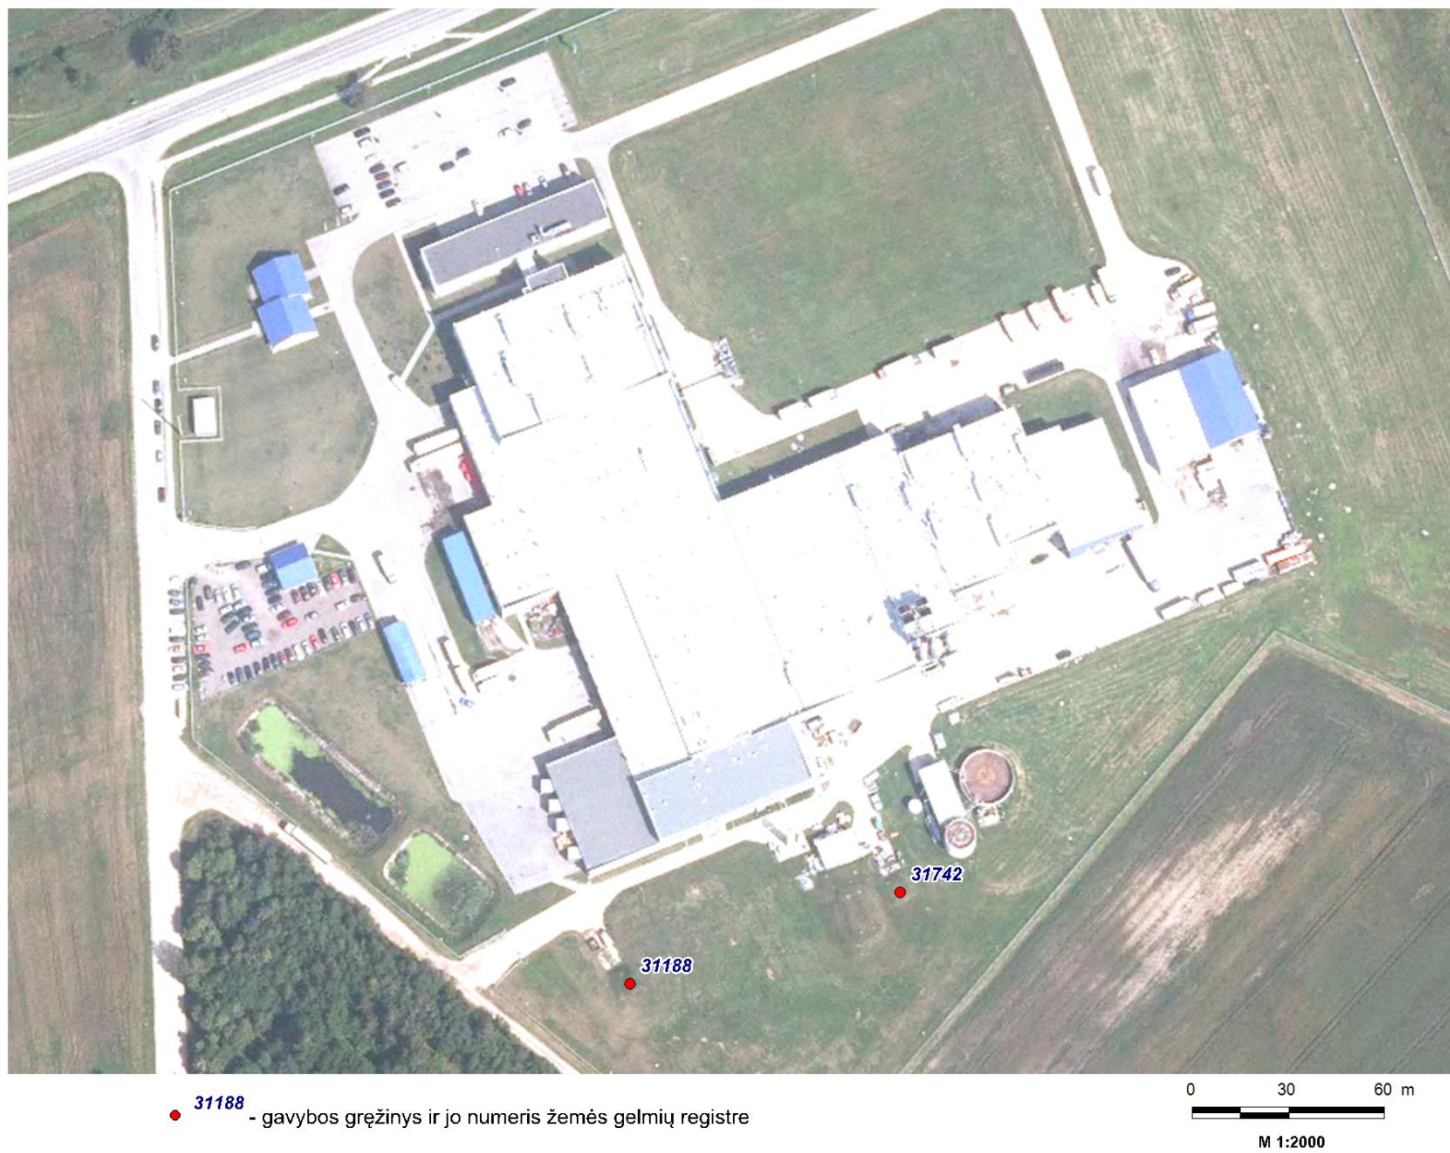
2 pav. UAB „Krekenavos agrofirma“ vandenvietės schema

UAB „Krekenavos agrofirma“ vandenvietė įrengta įmonės teritorijoje, Mantvilonių kaime, Kėdainių rajone (žr. 1 pav.). Požeminis geriamasis vanduo čia naudojamas mėsos perdirbimo įmonės gamybinėms bei darbuotojų komunalinėms buitinėms reikmėms. Vandenvietė sudaryta iš 2 eksploatacinių gręžinių (Nr. 31188 ir 31742), kurie išgręžti 2002 m. maždaug 84 m atstumu vienas nuo kito, tam išskirtuose dviejuose nedideliuose žemės sklypeliuose (2 pav., 6 lentelė). Abiem gręžiniais kaptuojamas viršutinio-vidurinio devono Šventosios-Upninkų vandeningojo kompleksas, kurio produktyvusis intervalas suklotas iš rausvo įvairaus (vyrauja smulkus) smėlio bei silpnai sucementuoto smiltainio, požeminis vanduo. Šventosios-Upninkų kompleksą dengia apie 60 m vandeninga viršutinio devono mergelių ir dolomitų bei 38-42 m kvartero nuogulų storumė, kurioje vyrauja silpnai laidūs vandeniui moreniniai priemoliai. Taigi produktyvusis Šventosios-Upninkų vandeningasis sluoksnis čia palyginus neblogai izoliuotas nuo gruntinio ir paviršinio vandens. Gavybos gręžiniai sudaro vandenvietės hidrocheminio monitoringo tinklą, specialių požeminio vandens lygio stebėjimo gręžinių čia nėra.
